بررسی علل تخریب تیوب کندانسور مبدل حرارتی در یک واحد پالایشگاهی

سید محمد حامد حسینی* و محمد شایگانی اکمل

گروه پژوهش خوردگی فلزات، پژوهشکده حفاظت صنعتی، پژوهشگاه صنعت نفت، تهران، ایران

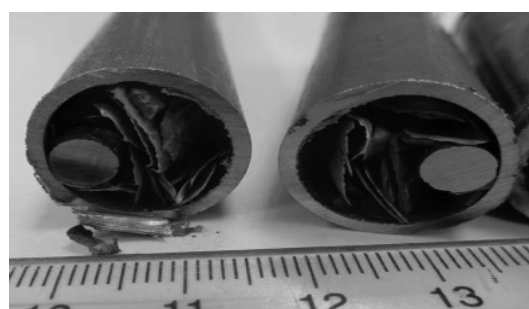
شکل ۲ تیوب تخریب شده به‌واسطه رسوب اجسام خارجی دچار گرفتگی شده است.

این گرفتگی در اثر تجمع انواع مواد، شامل خورده چوب، پوسته صدف و یک میخ فولادی نسبتاً بزرگ ایجاد شده است.

(specifications) خود را با مبنا قرار دادن استاندارد مد نظر قرار دهند. ذخیره آب دریا در مخازن و ورود آب به داخل سیستم خنک کننده از این مخازن به جای ورود مستقیم آب از دریا به سیستم نیز می‌تواند به جلوگیری از ورود ذرات و اجسام جامد به تیوب‌ها و گرفتگی آنها کمک کند.

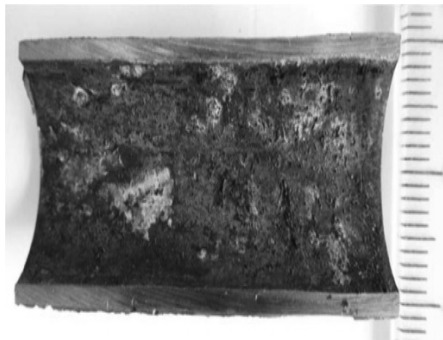
تصویر قسمتی از سطح داخلی تیوب در نزدیکی سوراخ ایجاد شده در شکل ۳ نشان داده شده است. همانطور که مشاهده می‌شود سطح داخلی تیوب پوشیده از رسوب‌های به رنگ قهوه‌ای تیره و سفید و سبز رنگ می‌باشد. حضور چنین رسوب‌هایی می‌تواند از مشخصه‌های بروز خوردگی زیر رسوبی یا میکروبی باشد [۲۲-۲۴]. تصاویر سطح داخلی تیوب در ناحیه سوراخ شده قبل و بعد از اسید شویی در شکل ۴ نشان داده شده است. همانطور که مشخص است، بر روی سطح داخلی تیوب تخریب شده تعداد قابل توجهی حفرات با ابعاد مختلف ایجاد شده است. همچنین روی سطح داخلی رسوبی نسبتاً نازک و تیره رنگ وجود دارد. با توجه به شکل ظاهری، مکانیزم تخریب تیوب مورد نظر،

شکل ۳ تصویر سطح داخلی تیوب در ناحیه ای بین سوراخ‌های ۱ و ۲ وجود یک لایه رسوبی قهوه‌ای تیره و سفید رنگ بر روی این سطح را نشان می‌دهد.

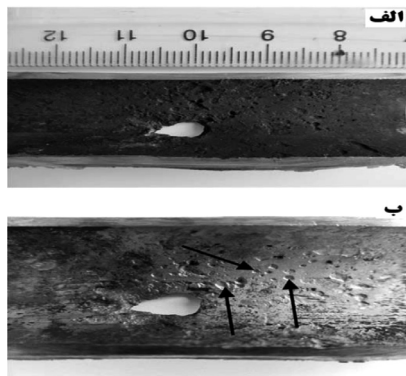
خوردگی حفره‌ای از سطح داخلی می‌باشد.

شکل ۴ تصاویر سطح داخلی تیوب در اطراف سوراخ به وجود آمده (الف) قبل از اسیدشویی و (ب) بعد از اسید شویی. وجود لایه‌های رسوب تیره رنگ بر روی سطح داخلی قابل مشاهده است. پیکان‌ها، حفرات تشکیل شده بر روی سطح داخلی تیوب را نشان می‌دهند.

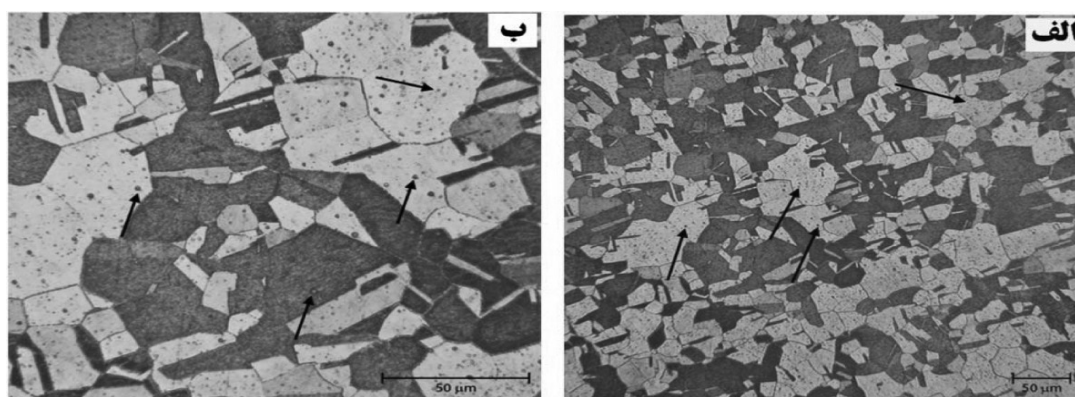
با توجه به نتایج به دست آمده از آزمون‌های کوانتومتری و مکانیکی که به ترتیب در جداول ۲ و ۳ ارائه شده‌اند، آلیاژ تیوب مورد بررسی مطابق با استاندارد مربوطه بوده و مشکلی از این لحاظ ندارد. تصویر نمونه تهیه شده با میکروسکوپ نوری در بزرگ‌نمایی‌های مختلف در شکل ۵ دیده می‌شود. همان‌طور که در شکل مشاهده می‌گردد، تیوب دارای ساختاری آنیل شده با دانه‌های هم محور در اندازه‌های متفاوت و زمینه تک فازی محلول جامد می‌باشد.

شکل ۵ تصویر ریز ساختار تیوب تخریب شده، تهیه شده توسط میکروسکوپ نوری در بزرگنمایی (الف) $\times 200$ و (ب) $\times 500$. فلش‌ها آخال‌های غیرفلزی MnS را نشان می‌دهند.

خوردگی حفره‌ای در بسیاری از محیط‌های خوردنده می‌تواند از محل آخال‌های سولفیدی شروع شود. ترکیب پایه‌ای آخال‌های سولفیدی به صورت MnS می‌باشد اما تحقیقات نشان داده است که باید به صورت (Mn, M)S نوشته شود و اینکه میزان M اهمیت زیادی در رفتار آن به عنوان محل شروع خوردگی حفره‌ای دارد. M می‌تواند عنصر آهن، کروم، کلسیم و یا حتی سرب و دیگر عناصر نادر حاکی باشد. سولفیدهایی که حاوی مقادیر قابل توجهی از عنصر کلسیم هستند مقاومت به خوردگی کمتری دارند. ترکیب شیمیایی تعدادی از این آخال‌های غیر فلزی در تیوب تخریب شده در جدول ۴ گزارش شده است. همان‌طور که مشاهده می‌گردد مقدار قابل توجهی کلسیم در این آخال‌ها حل شده‌اند، بنابراین، اثر منفی آن‌ها بر مقاومت در برابر خوردگی می‌تواند بیشتر باشد.

اندازه دانه‌ها بر اساس استاندارد ASTM E112 حدود $38-32 \mu m$ محاسبه شده است که در محدوده تعیین شده در استاندارد آلیاژ مربوطه (ASTM B111) است. همچنین تعداد زیادی ذرات ریز و کروی شکل (رسوباتی که در شکل با فلش به آنها اشاره شده است)، در ریز ساختار، به‌طور پراکنده در داخل دانه‌ها و بر روی مرز دانه‌ها مشاهده می‌شود. بررسی دقیق‌تر این ذرات توسط میکروسکپ الکترونی (SEM) نشان داد که آنها آخال‌های غیرفلزی سولفید منگنز (MnS) می‌باشند. تصویر SEM ریزساختار نمونه تیوب به همراه طیف EDX آخال‌های غیرفلزی و موجود در ریزساختار در شکل ۶ نشان داده شده است. همان‌طور که مشاهده می‌شود این آخال‌ها غنی از عناصر سولفور و منگنز می‌باشند. آخال‌های اکسیدی معمولاً از نظر کاهش مقاومت به خوردگی تاثیر چندانی ندارند اما

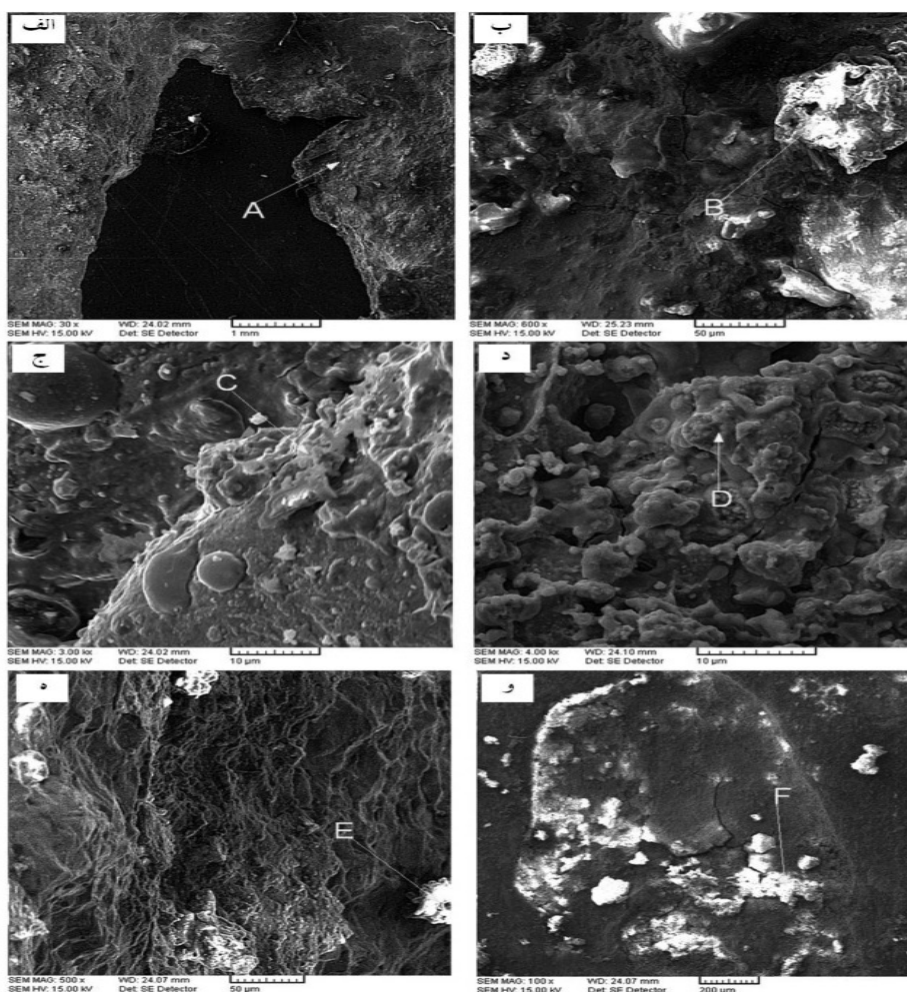
البته حضور این نوع آخال‌های غیرفلزی در ریزساختار تیوب‌های از جنس کوپرونیکل غیرطبیعی نیست اما تعداد زیاد آنها و همچنین ترکیب شیمیایی آنها (حل شدن کلسیم در آنها) می‌تواند وجود آنها را مورد اهمیت قرار دهد. مقاطع داخلی تیوب که در شکل ۴ نشان داده شده‌اند توسط میکروسکوپ الکترونی و EDS مرتبط با آن مورد بررسی قرار گرفتند. تصاویر SEM در شکل ۷ و ترکیب شیمیایی به دست آمده از آنالیز نقاط مختلف توسط EDS در جدول ۵ نشان داده شده است. در قسمت‌هایی از سطوح داخلی، قابل توجهی از عنصر سولفور وجود دارد. نتایج بررسی‌های صورت گرفته بر تیوب‌های مشابه تخریب شده نیز حضور ترکیبات دارای سولفور را در رسوب تشکیل شده بر روی سطح داخلی تیوب کندانسورهایی که از آب خلیج فارس استفاده می‌کردند، نشان داده است [۲۶ و ۲۵]. ارگانوسم‌ها و یا باکتری‌های تولیدکننده سولفید موجود در آب دریا، به تشکیل سولفیدها بر روی سطح آلیاژ کمک می‌کنند. تشکیل این رسوبات باعث تخریب لایه پسیو و همچنین تشکیل پیل‌های غلظتی در

شکل ۷ تصاویر SEM از رسوبات سطح داخلی تیوب مورد بررسی (الف و ب) سطح داخلی در اطراف سوراخ ایجاد شده، (ج) سطح داخلی در منطقه‌ای دورتر از سوراخ (د) سطح خارجی، (ه) رسوب روی سطح داخلی، (و) داخل یک حفره روی سطح داخلی.

در انتها با توجه به اینکه به نظر می‌رسد خوردگی میکروبی نقش عمده‌ای در تخریب تیوب مورد بررسی داشته است پیشنهاد می‌گردد برای کاهش این نوع تخریب‌ها از روش‌های متداول گندزدایی از قبیل کلرزنی یا افزودن ازت با برنامه مشخص استفاده شود [۲۲ و ۲۴]. البته در سیستم خنک کننده مورد بررسی از افزودن ازت استفاده می‌شده اما این فرآیند به‌طور مرتب و با برنامه و میزان محاسبه شده انجام نگردیده است. از دیگر اقداماتی که برای جلوگیری یا کاهش چنین تخریب‌هایی می‌توان انجام داد استفاده از آلیاژهای با کیفیت بالا و مناسب می‌باشد. استانداردها عموماً حداقل خواص لازم برای تجهیزات و مواد به کار رفته در یک شرایط و کاربرد خاص را در نظر می‌گیرند اما برخی از ویژگی‌های متالورژیکی از قبیل ریزساختار، همگن بودن ساختاری و تمیز بودن آلیاژ از لحاظ آخال‌های غیر فلزی که می‌توانند تاثیر به‌سزایی در عملکرد قطعه/ آلیاژ در شرایط مختلف فرآیندی داشته باشند، در برخی استانداردها مد نظر قرار نمی‌گیرند. درخصوص ترکیب شیمیایی نیز اکثراً در استانداردها دامنه وسیعی برای آلیاژ در نظر گرفته شده است و کاربران تنها با بودن ترکیب شیمیایی آلیاژ در محدوده استاندارد آنرا مورد قبول قرار می‌دهند اما تغییر میزان عناصر در همان محدوده استاندارد هم می‌تواند تاثیر قابل توجهی در عملکرد آن بگذارد. لذا تنها اکتفا کردن به دارا بودن خواص مورد نیاز در استاندارد کافی نیست و توصیه می‌شود کاربران با توجه به شرایط فرآیندی مورد نظر برای قطعه، ارزیابی‌ها و مشخصات
