# بررسی علل تخریب لوله ۸ اینچ فولادی توزیع گاز شهری

محمد شایگانی اکمل\*، امیر پاشا و آذین احمدی

Petroleum Research 2018(June-July), Vol. 28, No. 99. 22-24

# Failure Analysis of an 8-inch Urban Gas Distribution Steel Pipeline

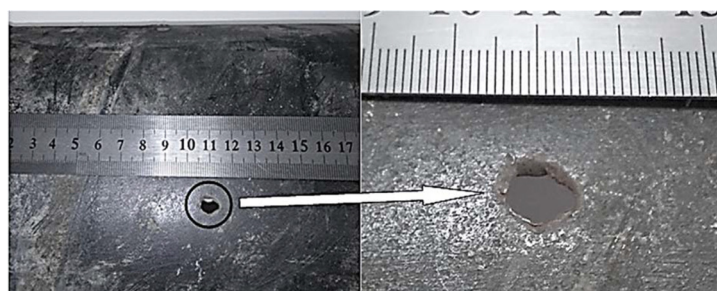
شکل ۱ سوراخ ایجاد شده در لوله ۸ in را نشان می دهد. همان طور که مشاهده می شود آثاری از خوردگی بر روی سطح خارجی آن وجود ندارد و این لوله دچار خوردگی داخلی شده است. شکل ۲- الف) سطح داخلی لوله ۸ in در اطراف سوراخ ایجاد شده نشان می دهد. همان طور که مشاهده می شود آثاری از خوردگی موضعی با عمق کم وجود دارد اما تنها یکی از حفره ها باعث سوراخ شدن لوله شده و مابقی آنها رشد قابل توجهی نداشته اند. در شکل ۲- ب) رسوب های تشکیل شده بر روی سطح داخلی لوله ۸ in نشان داده شده است. این رسوب ها یکنواخت نبوده و ضخامت چندانی ندارند. البته در برخی قسمت ها ضخامت آنها بیشتر می باشد. به علاوه اثری از رسوب های برجسته<sup>۱</sup> قابل توجه

شکل ۱ سطح خارجی نمونه لوله ۸ in، جداره لوله به واسطه خوردگی از سطح داخلی سوراخ شده است

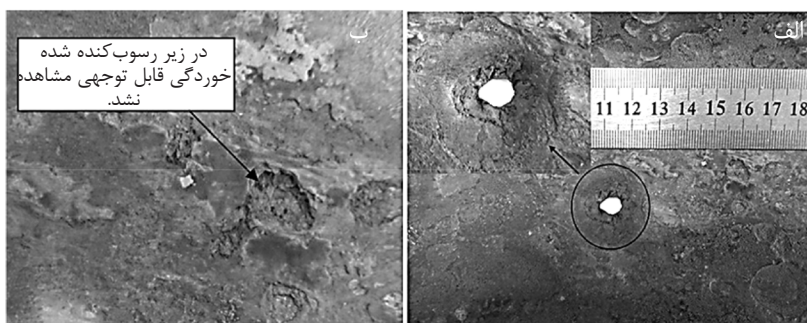
بر روی سطح داخلی مخصوصاً در موقعیت پایینی لوله مشاهده نشد. وجود این گونه رسوب ها از نشانه های بروز خوردگی میکروبی به حساب می آید [۱۴ و ۱۶]. جهت بررسی وضعیت خوردگی در زیر رسوب ها، برخی از آنها تراشیده شد اما خوردگی آن چنانی در زیر آنها مشاهده نشد. لذا به نظر می رسد در زیر رسوب های جزئی سل های خوردگی فعال تشکیل نشده اند.

شکل ۲ سطح داخلی لوله ۸ in، الف) حفره ایجاد شده در آن و ب) در زیر رسوبها خوردگی قابل توجهی رخ نداده است

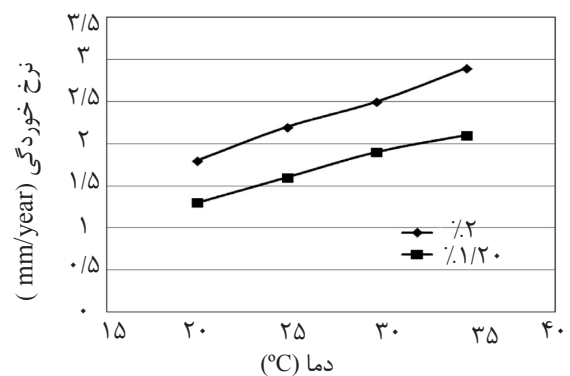
شکل ۳ نرخ خوردگی فولاد کربنی در محلول آبی حاوی گاز دی‌اکسید کربن جهت مقایسه با خوردگی داخلی لوله ۸ in فشار کل ۲۵۰ psi و غلظت  $\text{CO}_2$  برابر با ۱/۲ و ۲٪ مولی

همان‌طور که در شکل ۳ مشاهده می‌شود نرخ خوردگی ناشی از گاز  $\text{CO}_2$  در شرایط فوق و برای غلظت ۲٪ مولی گاز  $\text{CO}_2$  بین ۱/۸ تا ۲/۹ mm/year و برای غلظت ۱/۲٪ مولی بین ۱/۳ تا ۲/۱ mm/year متغیر است. البته نرخ خوردگی فوق با فرض وجود رطوبت در خط لوله و ثابت بودن غلظت گاز  $\text{CO}_2$  محاسبه شده است. بدیهی است در شرایط عملیاتی بهینه امکان تشکیل رطوبت در خط لوله پایین بوده و غلظت گاز  $\text{CO}_2$  نیز کمتر از حداکثر مجاز آن می‌باشد. به همین دلیل به نظر می‌رسد نرخ خوردگی لوله در شرایط عملیاتی کمتر از مقدار پیش‌بینی شده توسط مدل NORSOK می‌باشد. لذا نرخ خوردگی متوسط ۰/۷۳ mm/year که با توجه به اندازه‌گیری ضخامت لوله مشخص شده است و در نتیجه سوراخ شدن لوله گاز در طی مدت بهره‌برداری کاملاً منطقی به نظر می‌رسد.

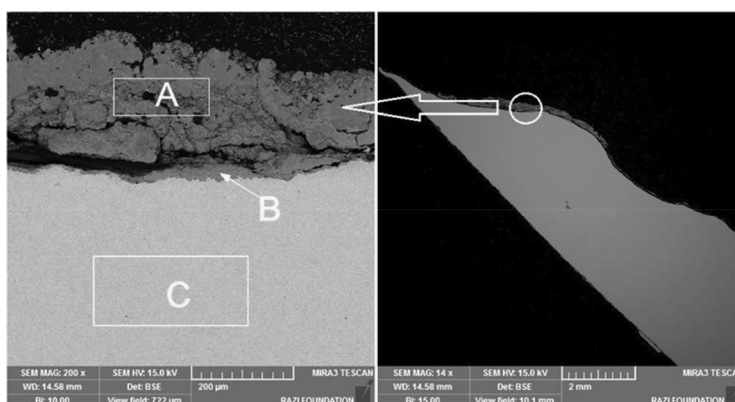
جهت بررسی رسوبات مربوط به لوله ۸ in، یک نمونه از مقطع لوله تهیه گردید. نتایج حاصل از بررسی محصولات خوردگی با استفاده از آنالایزر EDS میکروسکوپ الکترونی در جدول ۴ و تصویر نقاط بررسی شده در شکل‌های ۴ الی ۶ نشان داده شده است. شکل ۴ مقطع عرضی حفره ایجاد شده را در ۲ بزرگ‌نمایی مختلف نشان می‌دهد. همان‌طور که مشاهده می‌شود اثری از حفره‌هایی با دهانه کوچک و تخریب زیرسطحی که معمولاً در اثر خوردگی میکروبی رخ می‌دهند مشاهده نمی‌شود. آنالیز رسوب تشکیل شده در درون حفره در قسمت‌های مختلف و آنالیز فلز پایه جهت مقایسه مشخص گردید. مقدار عنصر کربن و اکسیژن در نتیجه مربوط به آنالیز سطح آلیاژ لوله (شکل ۴، نقطه C) بسیار بیشتر از مقدار واقعی این عناصر در ترکیب شیمیایی آلیاژ می‌باشد که این موضوع به محدودیت روش EDS و همچنین وجود آلودگی‌های کربنی در محفظه دستگاه میکروسکوپ الکترونی بر می‌گردد. با توجه به حضور قابل توجه عنصر کربن در آنالیز رسوب در قسمت‌های مختلف و عدم وجود اکسیژن در خط لوله انتقال گاز به نظر می‌رسد ترکیب اصلی رسوب، کربنات آهن ( $\text{FeCO}_3$ ) باشد. نکته دیگر اینکه مقدار کربن در ناحیه A یا لایه خارجی رسوب‌های تشکیل شده بر روی سطح داخلی لوله بیشتر از ناحیه B می‌باشد. به نظر می‌رسد با پیشرفت فرآیند خوردگی ذرات آلیاژ که در لایه‌های رسوب گرفتار بوده‌اند نیز با گاز دی‌اکسید کربن واکنش داده و به کربنات آهن تبدیل شده‌اند. نتایج حاصل از آنالیز شیمیایی مقطع رسوبات با استفاده از EDS نشان می‌دهد مقدار عنصر گوگرد در رسوبات نزدیک به سطح حداکثر ۳/۳۱٪ وزنی است در صورتی که در اثر فعالیت باکتری‌های SRB معمولاً ترکیبات دارای گوگرد بیشتر مانند FeS تشکیل می‌شود [۱۷ و ۱۴، ۸].

شکل ۴ تصویر SEM از مقطع عرضی حفره ایجاد شده در لوله در ۸ in و محل‌های آنالیز عنصری

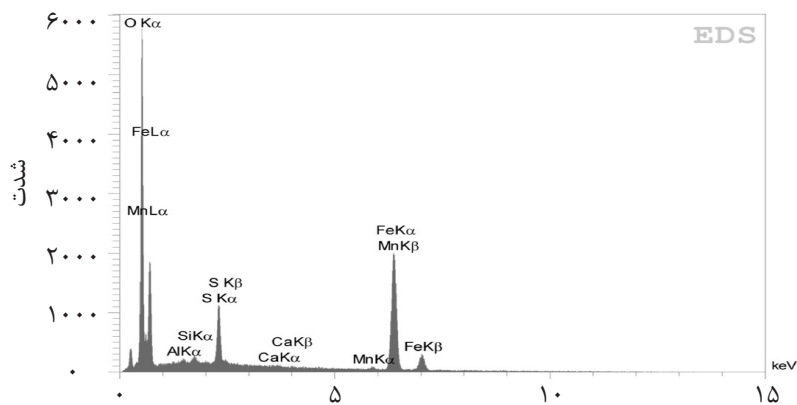
شکل ۵ طیف EDS مربوط به آنالیز ناحیه B شکل ۴

با توجه به اینکه خط لوله ۸ in برای انتقال گاز طبیعی تصفیه شده به کار برده شده است، به نظر می‌رسد منشاء عنصر گوگرد موجود در رسوبات، ترکیبات مرکابتانی باشد که برای ایجاد بو به گاز اضافه می‌شوند [۱۸]. در شکل ۵ طیف حاصل از آنالیز EDS منطقه B شکل ۴ نشان داده شده است. نکته قابل توجه دیگر، عدم وجود فسفر قابل اندازه‌گیری در نتایج آنالیز عنصری است. از آنجایی که میکروارگانیزمها دارای ATP<sup>۱</sup> هستند، معمولاً در نتایج مربوط به آنالیز EDS محل حضور میکروارگانیزمها، پیک مربوط به فسفر مشاهده می‌شود [۶].

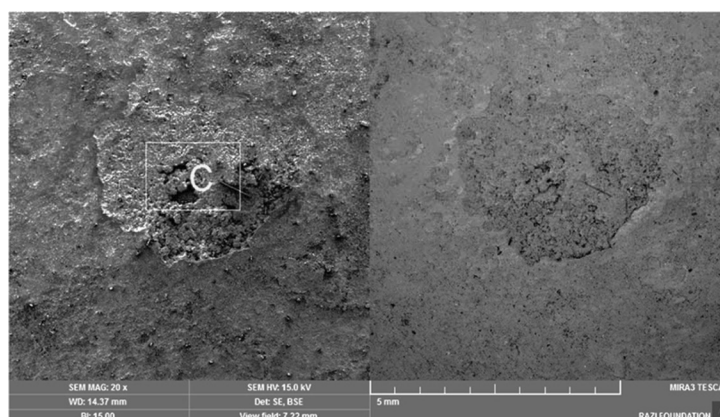
شکل ۶ تصویر SEM از رسوب‌های سطح داخلی لوله ۸ in

در شکل ۶ قسمتی از رسوب داخل سطح لوله برداشته شده تا بتوان رسوب زیرین را آنالیز نمود. نتایج حاصل نشان می‌دهد که رسوب زیرین بیشتر شامل عناصر آهن و اکسیژن است و مقدار عنصر گوگرد ناچیز می‌باشد. لذا با توجه به نتایج آنالیز رسوبات داخلی و همچنین شکل ظاهری یا مورفولوژی سطحی قسمت سوراخ شده به نظر می‌رسد خوردگی میکروبی ناشی از باکتری‌های SRB باعث ایجاد حفره در لوله نشده است. به عقیده برخی از محققین شکل و مورفولوژی حفره‌های ناشی از خوردگی میکروبی دارای مشخصه‌های خاصی مانند لبه‌های مشخص و یا رشد در زیر سطح است [۲۱-۱۷، ۱۹، ۱۴]. لذا برای بررسی

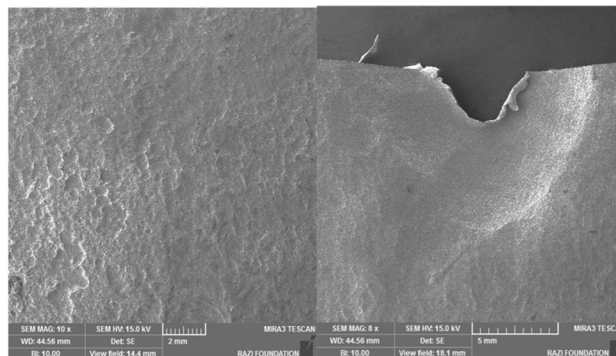
شکل و مورفولوژی سطح زیر رسوبها و بررسی شکل حفره‌های ناشی از خوردگی ابتدا باید رسوب روی سطح به وسیله اسیدشویی (استفاده از محلول اسیدشویی حاوی بازدارنده) زدوده شود. در شکل ۷ وضعیت سطح داخلی لوله پس از اسیدشویی نشان داده شده است. همان‌طور که مشخص است هیچ‌گونه حفره عمیق یا دارای لبه تیز و یا حفره‌ای که دارای دهانه کوچک و قسمت انتهایی بزرگ باشد در زیر رسوبها مشاهده نمی‌شود. سطح داخلی دچار خوردگی موضعی شده که پیشرفت آن در یک قسمت نهایتاً منجر به سوراخ شدن لوله شده است. با توجه به عدم مشاهده بقایای میکروارگانیزمها و عدم وجود سایر مشخصه‌های خوردگی میکروبی، احتمال وقوع خوردگی میکروبی ناچیز می‌باشد. لذا تنها مکانیزم تخریب محتمل برای خوردگی داخلی لوله بررسی شده، با توجه به سرویس کاری، خوردگی ناشی از وجود گاز  $\text{CO}_2$  می‌باشد. محاسبات تخمین نرخ خوردگی ناشی از گاز  $\text{CO}_2$  در شرایط عملیاتی خط لوله مورد نظر نیز نشان داد که در این شرایط امکان بروز خوردگی ناشی از گاز  $\text{CO}_2$  با نرخ مشابه آنچه رخ داده است بالا است.

شکل ۷ تصاویر SEM از سطح داخلی لوله ۸ in پس از اسیدشویی

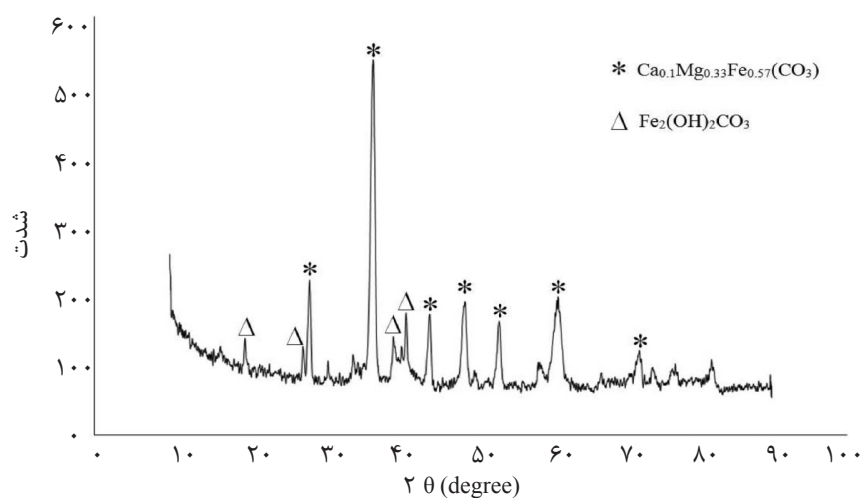
شکل ۸ نتیجه حاصل از آنالیز XRD رسوب سطح داخلی لوله ۸ in

با توجه به نتایج، ترکیبات دارای اجزاء آهن و کربنات مانند  $\text{Ca}_{0.1}\text{Mg}_{0.33}\text{Fe}_{0.57}(\text{CO}_3 \text{Fe}_2(\text{OH})_2\text{CO}_3)$  در رسوب داخل لوله حضور داشته‌اند. ترکیبات کلسیم و منیزیم احتمالاً در آب ورودی به خط لوله وجود داشته‌اند. در برخی تحقیقات بر روی خوردگی ناشی از گاز  $\text{CO}_2$ ، ترکیبات کربنات آهن مشابه بر روی نمونه‌های فولاد کربنی آزمایش شده تشکیل شده است [۲۲]. همچنین در تحقیقات دیگر، ترکیب  $\text{Fe}_2(\text{OH})_2\text{CO}_3$  به‌عنوان محصول خوردگی فولاد در محلول آبی حاوی گاز دی‌اکسیدکربن شناخته شده است [۲۳ و ۲۴]. لذا به نظر می‌رسد با توجه به حضور گاز  $\text{CO}_2$  و رطوبت در ترکیب گاز طبیعی به‌خصوص در زمان‌هایی که شرایط عملیاتی بهینه نبوده است، خوردگی ناشی از گاز  $\text{CO}_2$  رخ داده و ترکیبات مرتبط با کربنات آهن بر روی سطح داخلی تشکیل شده است. وجود این ترکیبات در سطح داخلی لوله یکی از علائم مهم بروز خوردگی ناشی از گاز دی‌اکسیدکربن است [۲۵].

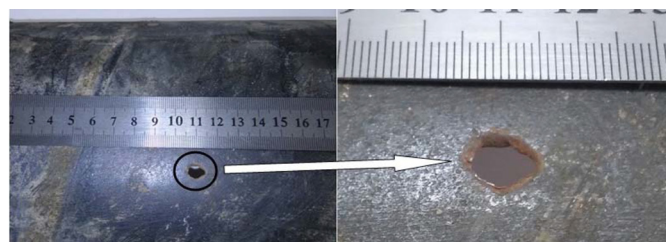
Figure 1 shows the hole created in the 8-inch tube. As can be seen, there are no corrosion effects on the external surface, and internal corrosion has been occurred. Figure 2 (a) shows the inner surface of the 8 inch pipe around the hole created. As can be seen, there are signs of localized corrosion, but only at one location, the hole has been created. In Figure 2 (b), the deposits formed on the inner surface of the pipe are shown. No significant tubercles were observed on the inner surface, especially in the lower position of the tube. The presence of such tubercles is an indication of the occurrence of microbial corrosion [7, 8].

Figure 1: The external surface of the 8-inch pipe, the pipe was perforated due to internal corrosion.

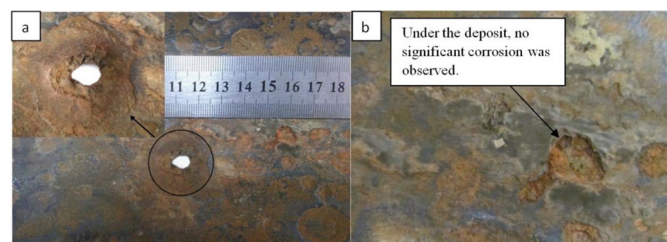
Figure 2: The internal surface of the 8-inch pipe (a) the hole formed and (b) no significant corrosion occurred under the deposit.

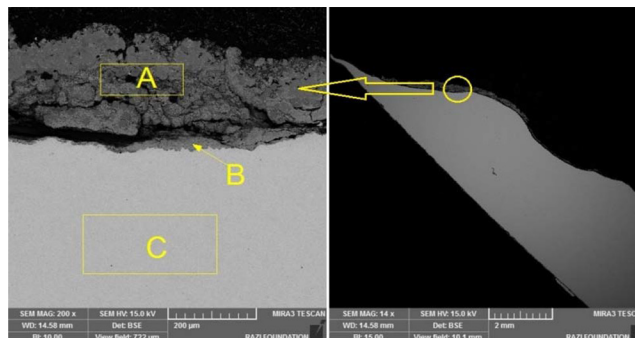
The results of the deposit analysis using the EDS analyzer are shown in Table 2, and the image of the points examined is shown in Figure 3.

**Figure 3: SEM image of the hole cross-section and EDS analysis locations.**
